**Concerne : Dérogation patrimoine arboré, commune de Montilliez parcelle 542**

Rapport établi le 24 juin 2025,

Gurtner Paysagiste Sàrl

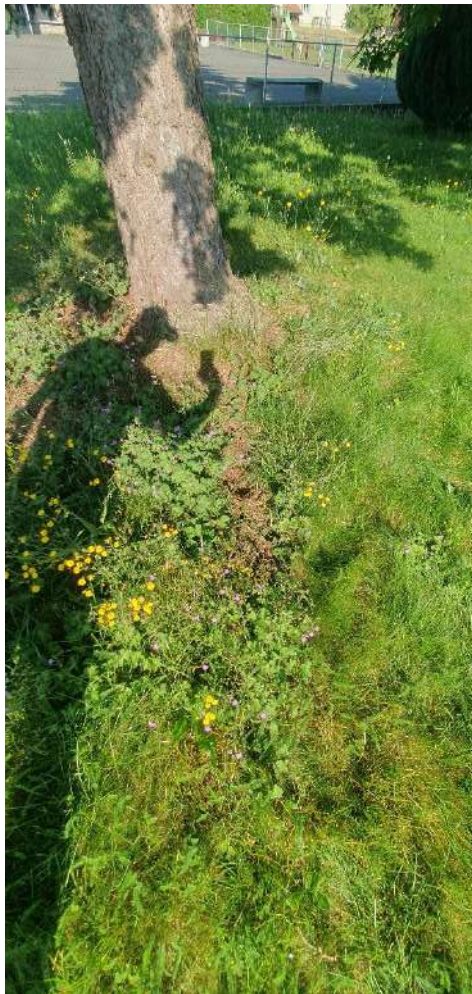
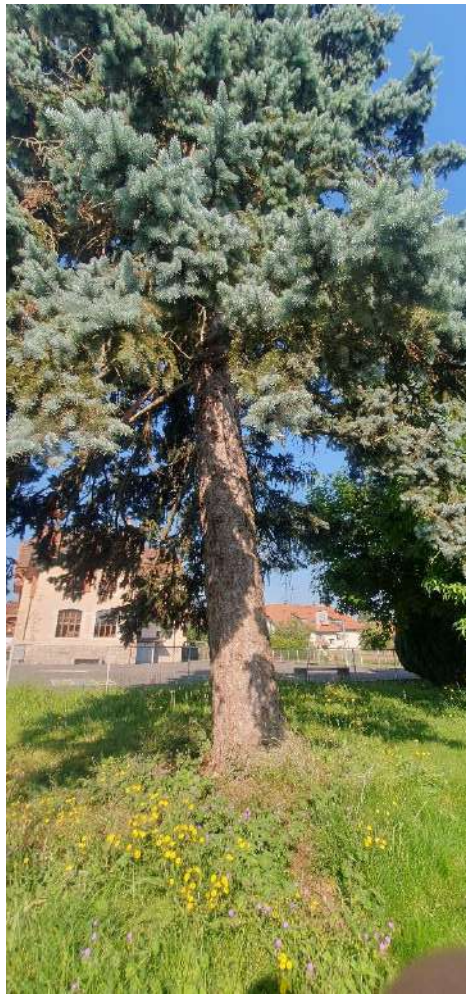
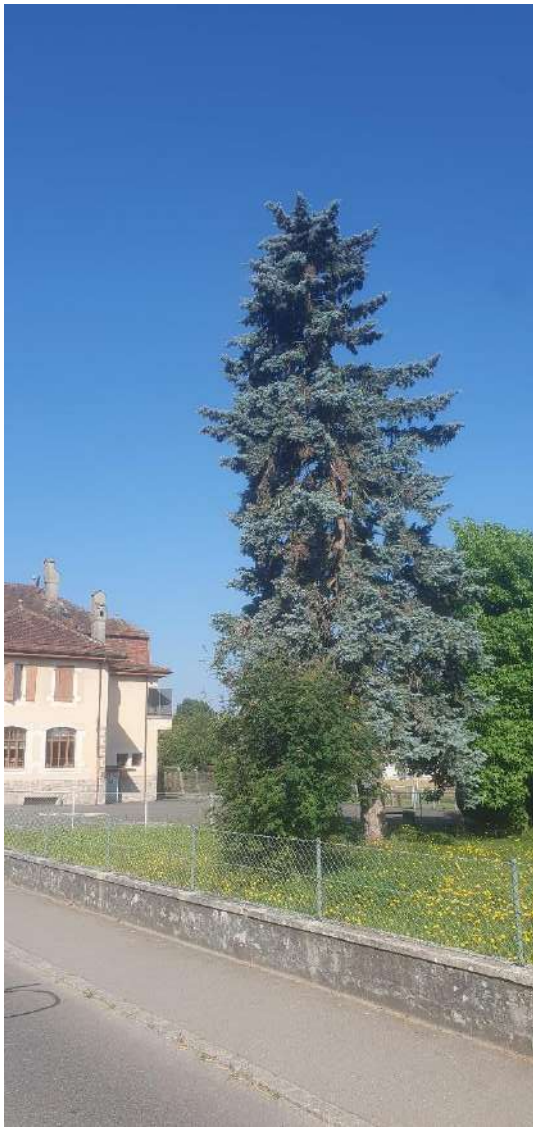
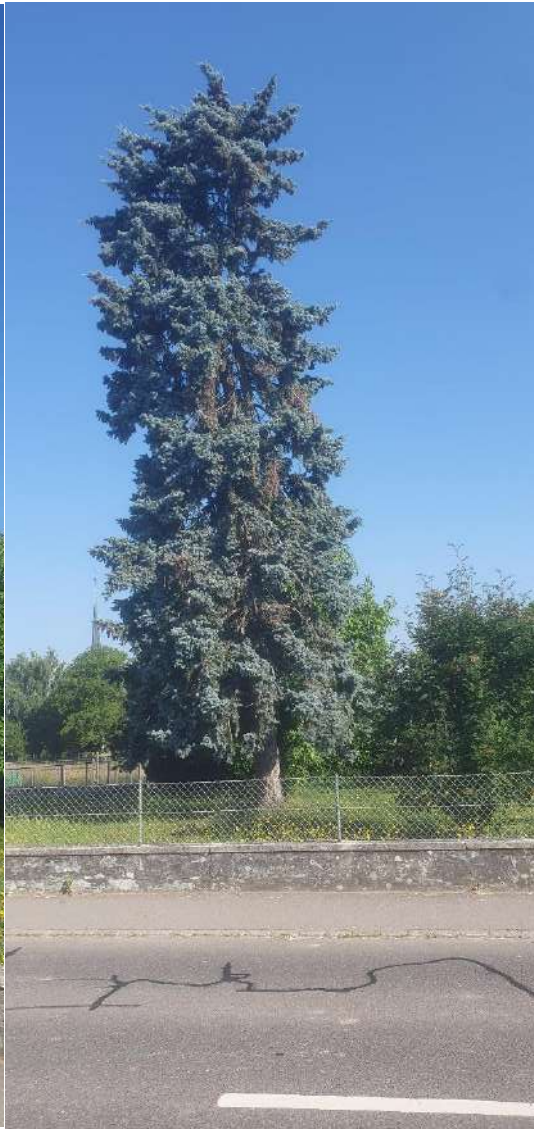
**Constat :** je constate que le sujet numéro 1 a une forte tendance à pencher côté sud-ouest ; côté cours de récréation et route. De plus, je constate un soulèvement de racines qui démontre que l'arbre est en train de dévier de sa trajectoire. Je constate une double fourche au sommet ainsi que des branches sèches à l'intérieur de l'arbre (voir photos 2, 3, 4, 5 )

**Recommandations :** Cet arbre a pour moi fait son devoir paysagé. Au vu des risques de chutes et selon sa proximité avec la cour de récréation, le trottoir et la route, je recommande d'abattre cet arbre au plus vite. Je préconise de le remplacer par un *Tillia Cordata* hauteur 180/200cm. Arbre majeur indigène.

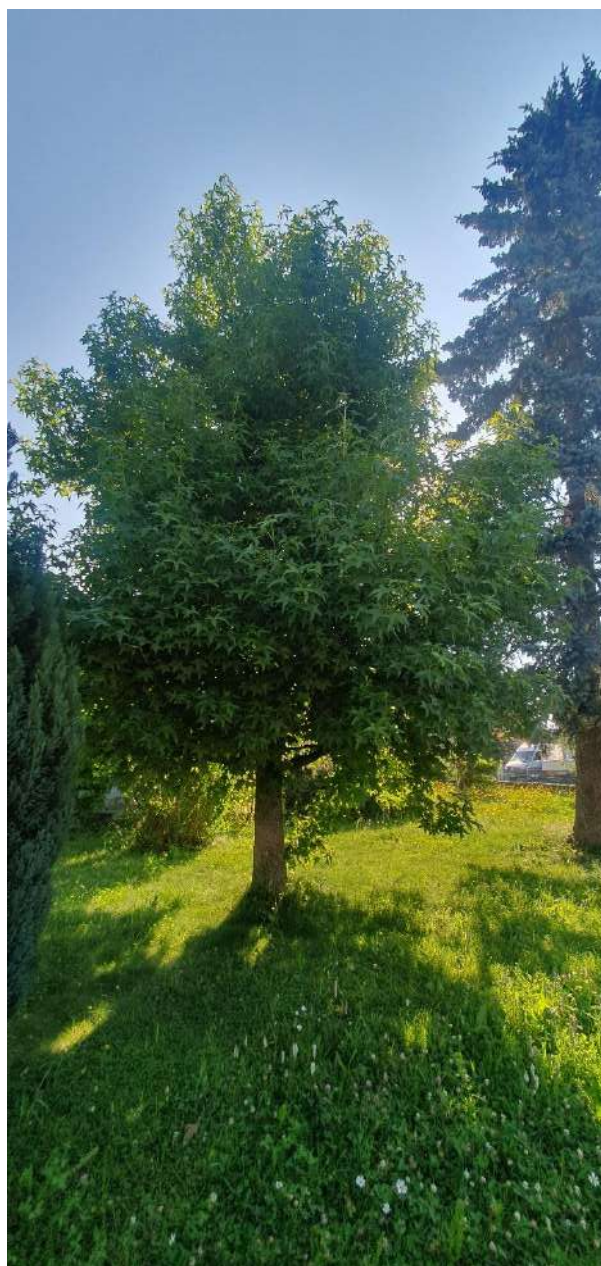
Photo 6

**Constat :** arbre en pleine santé, en plein croissance. Cet arbre pourrait être transplanté selon les besoins du futur projet.

**Recommandation :** Le tronc ne fait que 26 cm de diamètre à hauteur 1 m10 (photo 6) donc l'abattage pourrait être autorisé par la commune. Dans ce cas, je préconise le remplacement par la même essence 180/200 cm.

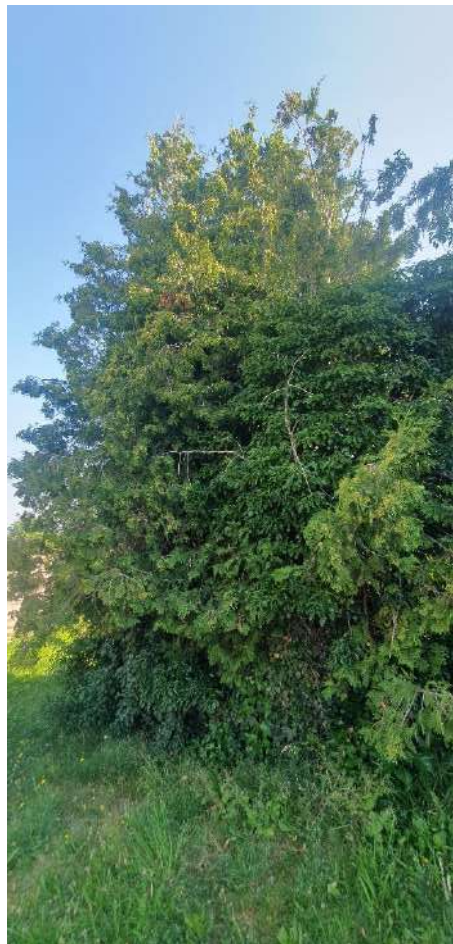
Photo 9

**Constat :** L'arbre est envahi par le lierre, je constate énormément de bois mort. Une potentielle attaque de ravageurs (voir photo 9)

**Recommandation :** Le thuyas occidentalis est une espèce non recommandée. Cette essence n'est pas favorable à la faune, la flore, le paysage ainsi que le sol. Au vu de ce qui précède et de son état délabré je préconise un abattage. Pour le remplacement de cette essence, je propose une arbre fruitier mi-tige choix du fruit à définir qui pourra s'intégrer dans le milieu paysagé et favoriser la pollinisation.

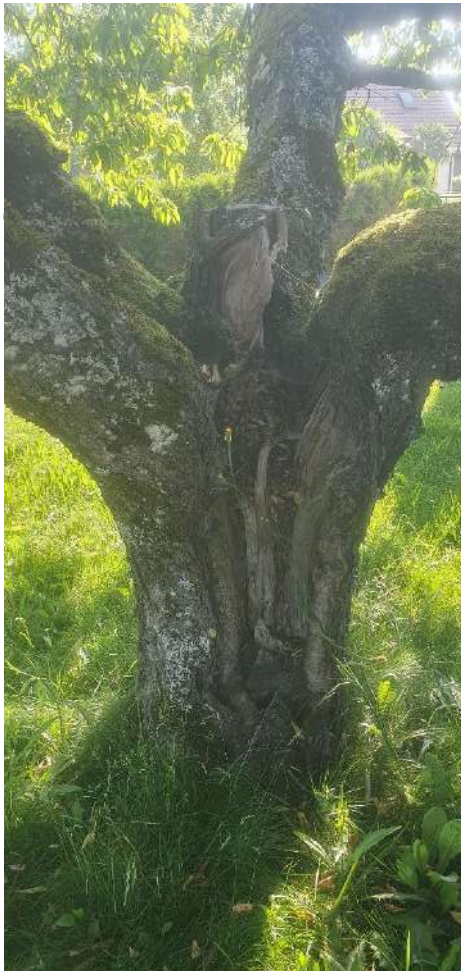
*Photo 7*

**Constat :** Ce cerisier à la tige pourrie à 80% de haut en bas (voir photos 7 et 8)

**Recommandation :** Abattage urgent afin de sécuriser les lieux. Dans l'attente de l'abattage, je préconise de sécuriser les lieux afin que personne ne soit blessé par une potentielle séparation de l'arbre.
