**Concerne : Dérogation patrimoine arboré, commune de Montilliez parcelle 542**

Rapport établi le 24 juin 2025,

Gurtner Paysagiste Sàrl

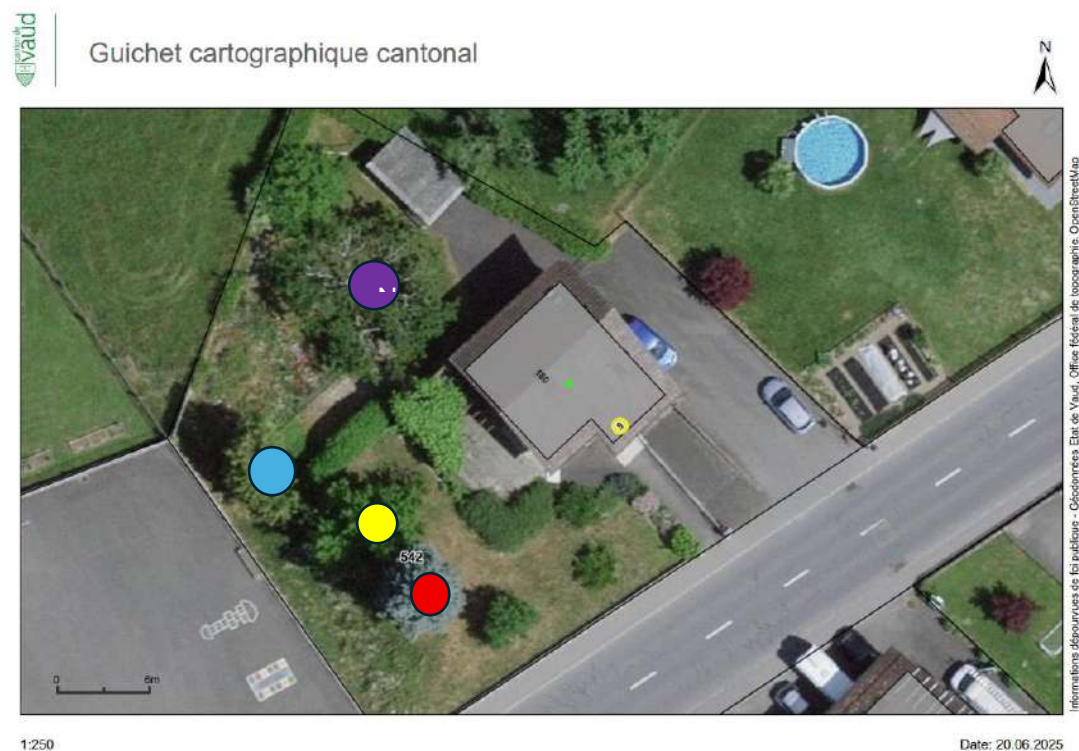
Photo 1

M. Mermoud a mandaté l'entreprise Gurtner Paysagiste Sàrl pour une analyse sanitaire des arbres situés sur la parcelle 542 de la commune de Montilliez. Si dessous, vous trouverez la photo (1) du guichet cartographique cantonal avec les arbres concernés par la demande :

● Arbre 1 / ● Arbre 2 / ● Arbre 3 / ● Arbre 4
